# Evaluación de alineamiento postural, funcionalidad y mapa de presión en usuario de silla de ruedas: reporte de caso

## *Evaluation for postural alignment, functionality and pressure recording in a wheelchair user: clinical case*

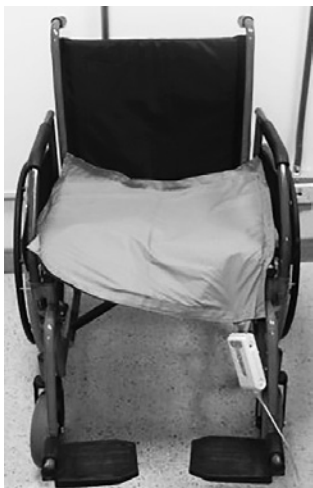
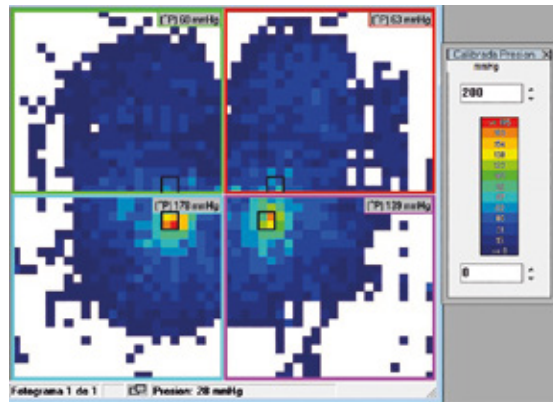
**Figura 1.** Tapete sensor de presiones y su resultado con el cojín actual del usuario.

Para definir la pertinencia o no, de un asiento conformado en un usuario de silla de ruedas con lesión medular, se tomó un mapa de presiones a través de un tapete Tekscan® Body Pressure Measurement System 5315, verificando la distribución de sus presiones con el cojín que utiliza actualmente (Imagen 1). En este usuario la distribución total de sus presiones fue de 28mmHg, pero tiene concentraciones altas en las tuberosidades isquiáticas, presentando 178mmHg en la izquierda y 139mmHg en la derecha, por esta razón se determina la pertinencia de realizarle un asiento conformado (Figura 1).

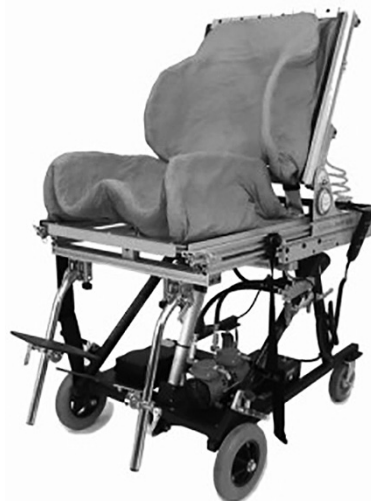
**Figura 2.** Simulador de sillas de ruedas con molde negativo. Tomado de: <http://www.prairie seating.com/PSSimulators.htm>

Continuando con el proceso para la realización del asiento, se tomaron las siguientes medidas antropométricas: largo de la pierna, largo del muslo y ancho de la cadera, que se llevaron a un simulador de silla de ruedas Reflection® PSS-97 para sentarlo lo más parecido y cómodo posible a como lo hace en su silla pero haciendo las correcciones necesarias que su cuerpo permita para lograr una postura más adecuada. Por medio de vacío se tomó el molde negativo del paciente (Figura 2) de este negativo es necesario volver a un positivo por medio de poliuretano para finalmente crecer la espuma tipo foam in place, logrando que el asiento sea conformado de acuerdo con la forma de la persona y asegurando así la distribución de la presión en toda el área de contacto posible.

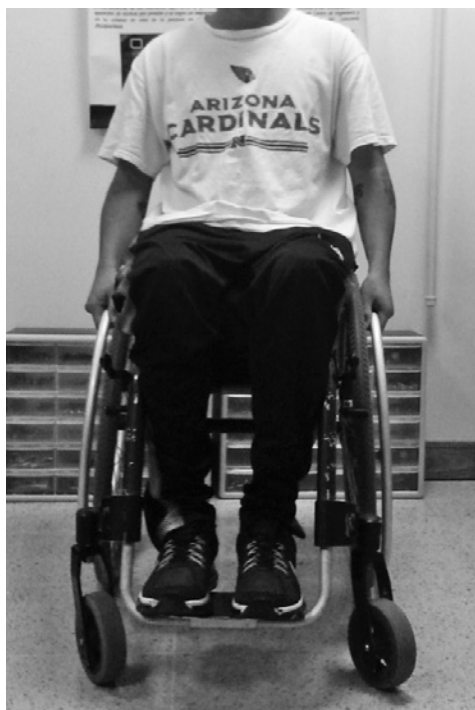
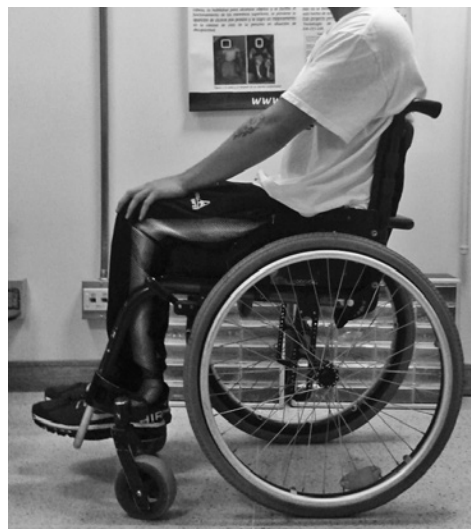
**Figura 3.** Fotos del paciente frontal y lateral.

En la valoración inicial se encuentra respecto al alineamiento postural en el plano frontal una oblicuidad pélvica, desplazamiento lateral del tronco e inclinación lateral de la cabeza más pronunciada hacia la derecha; de igual modo, en el plano sagital se encuentra curva torácica levemente flexionada (Figura 3). En cuanto a la funcionalidad, se puede concluir que el paciente en la primera y segunda valoración, maneja de manera independiente la silla de ruedas en diferentes terrenos e inclinaciones, sus traslados al baño, cama y piso, los realiza sin ayuda externa, ejecuta brazadas de predominio largas en su desplazamiento, en el manejo de la silla hacia adelante no se sale del carril y va en línea recta.

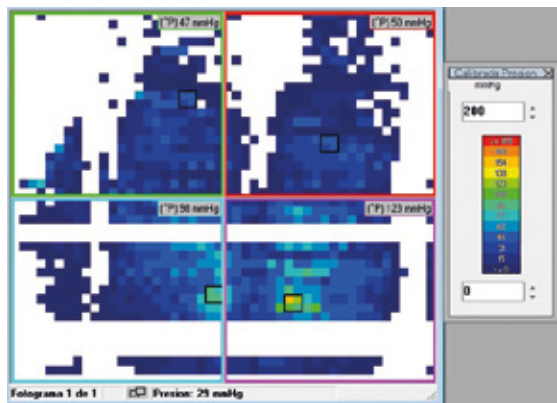
**Figura 5.** Mapa de presiones a los 3 meses de uso del asiento.

Luego de que el usuario ha utilizado su asiento durante aproximadamente 3 meses, se le toma nuevamente un registro de presiones para determinar si éstas han mejorado, empeorado o mantenido en el tiempo. En el registro se puede observar que la presión total y la presión en la tuberosidad isquiática izquierda aumentaron un poco, siendo éstas de 29mmHg y 98mmHg respectivamente, mientras que en la tuberosidad isquiática derecha disminuyó, con una magnitud de 123mmHg (Figura 5).
